**PRZEBUDOWA MOSTU DROGOWEGO  
NAD POTOKIEM BEZ NAZWY  
W CIĄGU DROGI POWIATOWEJ NR 3203 S  
(UL. ŚWIERCZEWSKIEGO) W SĄCZOWIE**

**INWENTARYZACJA GEOMETRYCZNA, MATERIAŁOWA, USZKODZEŃ**

**OCENA STANU TECHNICZNEGO MOSTU I PODŁOŻA GRUNTOWEGO**

Wisła, październik 2014 r.

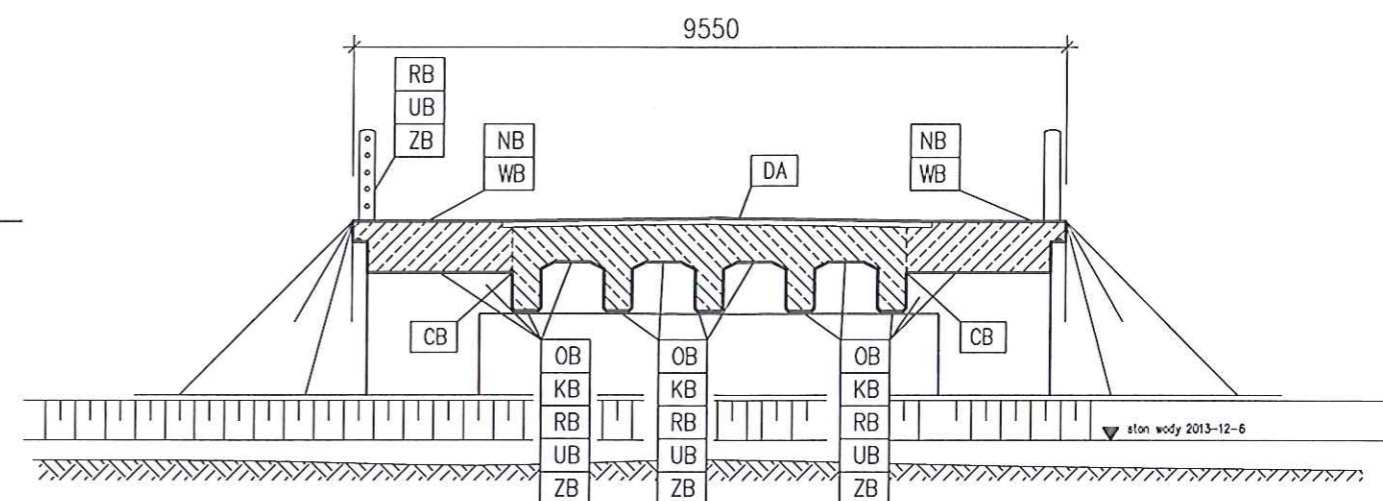
TYTUŁ RYS.		INWENTARYZACJA USZKODZEŃ	
		RYSUNKI OGÓLNE	
FUNKCJA:	TYTUŁ, IMIĘ I NAZWISKO:	SPECJALNOŚĆ:	NR UPRAWNIENÍ:
PROJEKTANT:	mgr inż. B.Śliwka	konst.-bud. bez ogr.	604/01
PROJEKTANT:			
ASYSTENT:			
SPRAWDZAJĄCY:	mgr inż. P.Śliwka	mostowa bez ogr.	SLK/1110/PWOM/05

Na bocznej powierzchni belek pod częścią chodnikową stwierdzono występowanie drobnych zacieków oraz białych i rdzawych wyługowań. Miejscami, zwłaszcza na krawędzi dolnej, nastąpiło odspojenie otuliny betonowej oraz odsłonięcie silnie skorodowanego zbrojenia. Na spodzie widoczne są białe wyługowania. Widać odspajanie się otuliny oraz w miejscach jej odspojenia widoczne są silnie skorodowane pręty zbrojeniowe.

W wypadku konstrukcji pod jezdnią stwierdzono znacznie bardziej zaawansowane procesy korozyjne. Na bocznej powierzchni dźwigarów skrajnych, zwłaszcza na styku konstrukcją pod częścią chodnikową występują liczne i silne białe i rdzawe zacieki, osady i wyługowania oraz wykwyty. Widoczne jest również odspajanie się otuliny, zwłaszcza na krawędzi belek. Miejscami widoczne są również stalaktyty. W wypadku dźwigarów wewnętrznych zacieki są nieznacznie mniejsze. Na spodzie belek stwierdzono bardzo silne odspajanie i ubytki otuliny. Odsłonięte pręty zbrojeniowe są bardzo silnie skorodowane. W wypadku miejsc, gdzie nie nastąpiło jeszcze odspojenie otuliny widoczne są silne jej zarysowania. Na spodzie płyty stwierdzono liczne białe i rdzawe wykwyty i wyługowania. Widoczne są również rysy, przez które przecieka woda. Przy niektórych stwierdzono występowanie stalaktytów. Stwierdzono również odspajanie otuliny i silną korozję na odsłoniętych prętach zbrojeniowych.

W wypadku podpór stwierdzono odbarwienia betonu, zwłaszcza w dolnej części. Ponadto występują na powierzchni przyczółków zacieki i zielony nalot, świadczący o korozji biologicznej. W dolnej części przyczółków, zwłaszcza w części dobetonowanej do przyczółków pod konstrukcją pod jezdnią, stwierdzono ubytki betonu spowodowane jego korozją. Miejscami widoczne są również na nich ślady korozji zbrojenia. W wypadku skrzydeł stwierdzono na ich końcach osiadanie terenu i odsłonięcie ich spodu.

W wypadku gzymsu zachodniego stwierdzono zacieki i zanieczyszczenia gzymsu. Na jego powierzchni występuje również zielony nalot świadczący o korozji biologicznej betonu. Miejscami występują ubytki otuliny, na dużym fragmencie stwierdzono ubytek na dolnej krawędzi gzymsu w rejonie środka rozpiętości obiektu. Odsłonięte zbrojenie jest skorodowane.

Stwierdzono zniszczenie powłok malarskich przeciągów z rur stalowych oraz silną korozję tych elementów. Słupki betonowe są spękane, występują liczne ubytki betonu a na odsłoniętych prętach zbrojeniowych stwierdzono korozję.

Przebudowa obiektu powinna polegać na rozbiórce istniejącego i budowie nowego obiektu bez wykorzystania istniejących elementów konstrukcyjnych. Stan techniczny obiektu związany z uszkodzeniami typu korozyjnego będzie ulegał pogorszeniu w szczególności po okresie zimowym. Wpływ na to ma w szczególności zamakanie konstrukcji. W okresie zimowym cykle zamrażania i rozmrażania mogą spowodować destrukcję betonu i szybkie pogorszenie jego właściwości. Po każdym okresie zimowym należy wykonać przegląd stanu obiektu ze szczególnym zwróceniem uwagi na postęp degradacji ustroju nośnego. W okresie zimowym w regularnych odstępach należy wykonywać przeglądy bieżące ustroju nośnego. W przypadku nie przystąpienia do przebudowy obiektu w ciągu roku należy wykonać ponownie ocenę stanu technicznego obiektu.
