| BIO-GEO Marcin Małecki ul. Łączna 53G, 44-200 Rybnik | | | KARTA OTWORU BADAWCZEGO Profil numer 01 | | | | Zał.Nr: 2.1 Wiertnica: WSG-160 | | | |
| Rejon: ul. Polna Miejscowość: Preczów Powiat: będziński Województwo: śląskie | | | Obiekt: przebudowa ulicy Inwestor: Wiercenie: BIO-GEO Nadzór geologiczny: mgr inż. Marcin Małecki | | | | System wiercenia: Mechaniczno-obrotowy Rzędna: Skala 1 : 25 Data wiercenia: 2016-09 | | | |

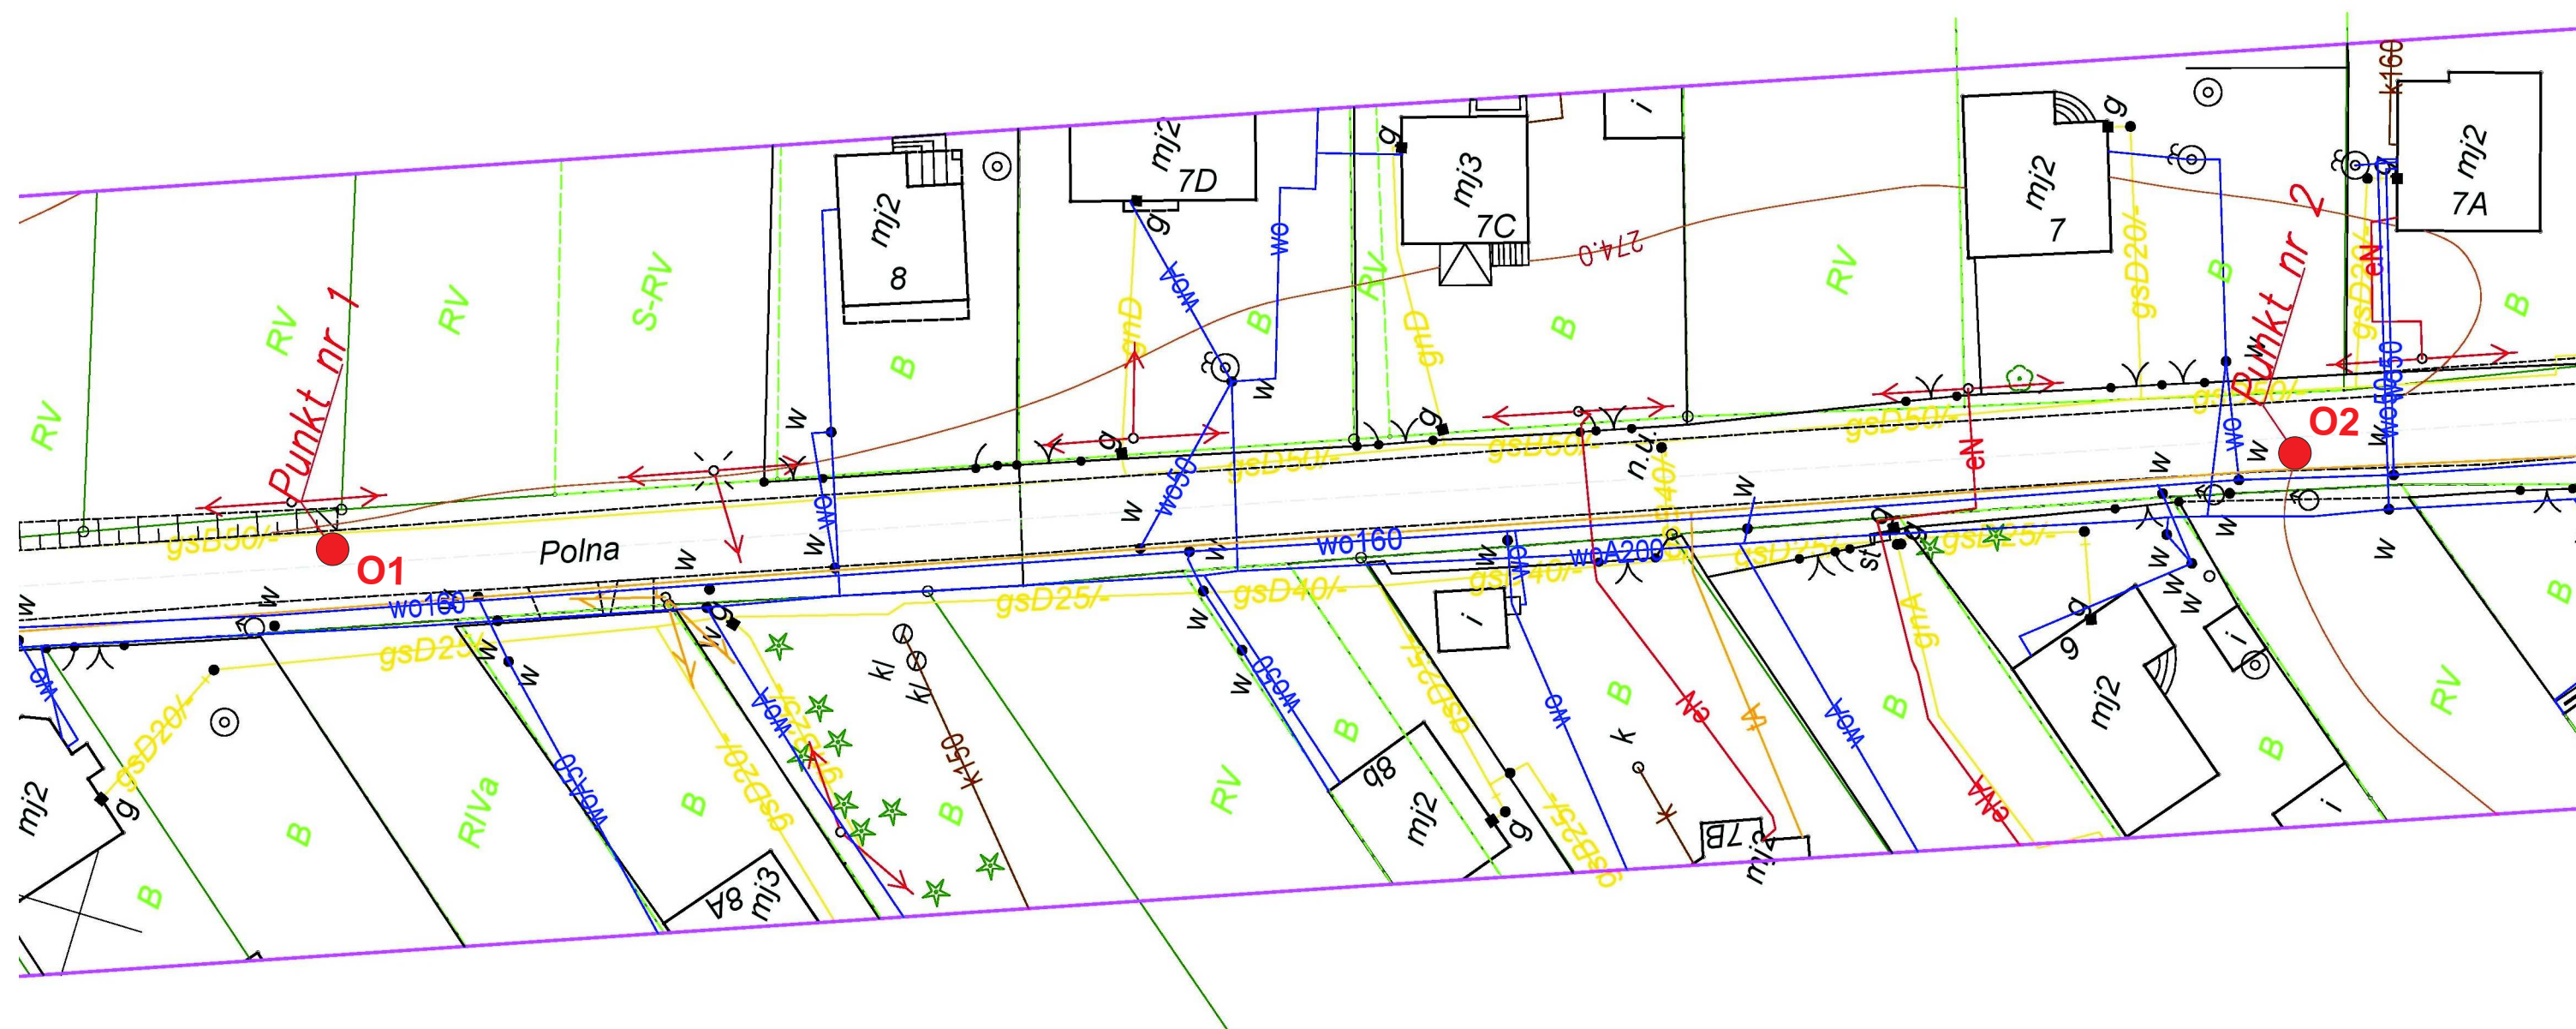
otwór badawczy
linia przekroju
